INSTITUTO FEDERAL DE EDUCAÇÃO CIÊNCIA E
TECNOLOGIA DE MINAS GERAIS
CAMPUS AVANÇADO ARCOS
ENGENHARIA MECÂNICA

**INFLUÊNCIA DA LUBRIFICAÇÃO EM COMPONENTES DE COLHEDORAS DE
CANA-DE-AÇÚCAR**

Trabalho de conclusão de curso apresentado ao Curso Bacharelado em Engenharia Mecânica do Instituto Federal de Educação Ciência e Tecnologia de Minas Gerais - *Campus* Avançado Arcos como requisito parcial para obtenção do grau de bacharel em Engenharia Mecânica.

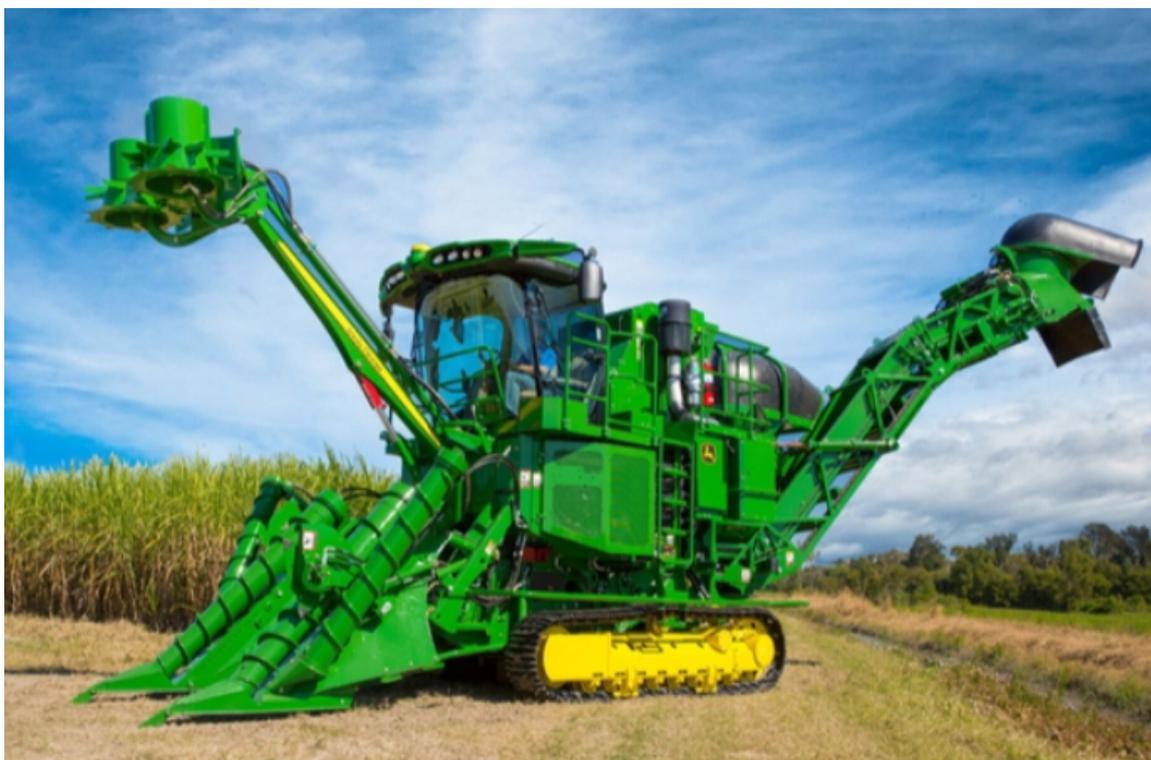
Figura 1 – Colhedora de cana modelo CH570

Com isso, se vê necessário o acompanhamento da lubrificação dos componentes de colhedoras no campo, com o apoio de uma empresa do ramo sucroalcooleiro, instalada no estado de Minas Gerais, que dispõe dos modelos, John Deere CH 570 (ilustrado na Figura 1) e 3520, CASE A8810 e A8800.

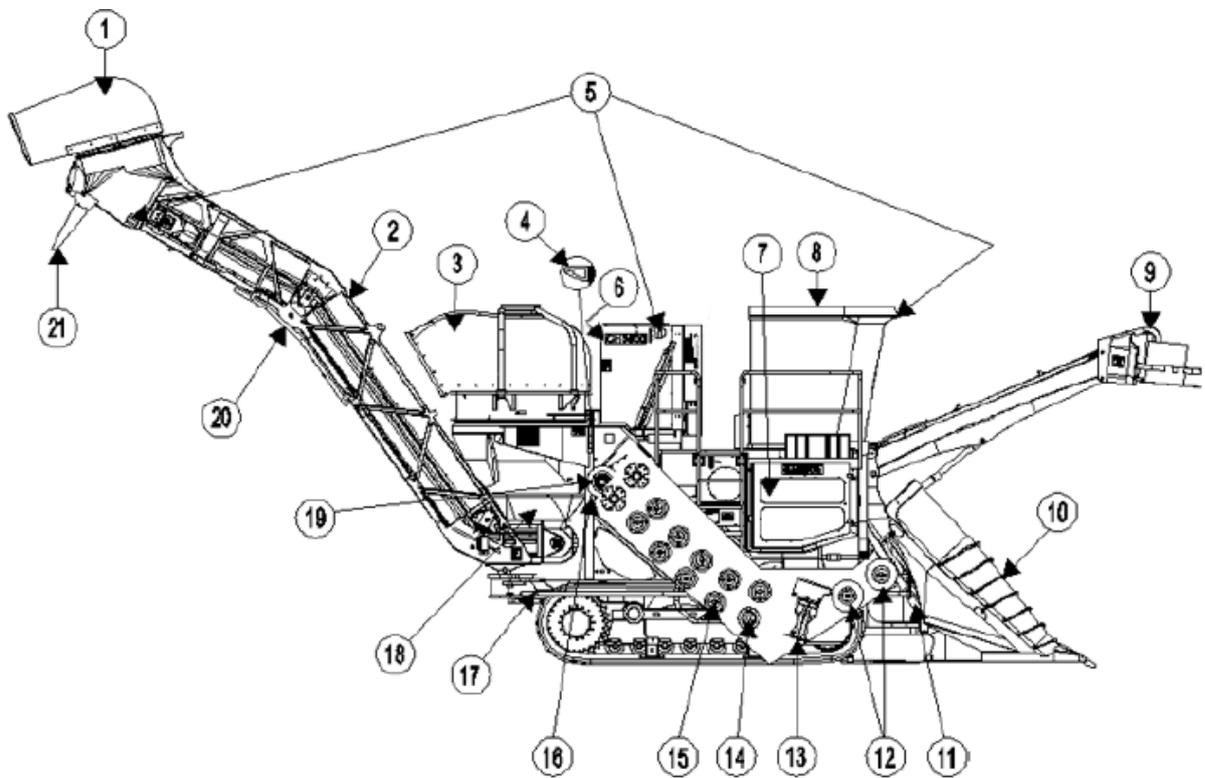
Figura 2 – Principais componentes de uma colhedora

De acordo com Neves *et al.* (2003), a maioria das colhedoras de cana, independentemente da marca, trabalham seguindo os mesmos princípios de operação e utilizam sistemas e componentes semelhantes. Os principais componentes de uma colhedora de cana podem ser vistos na Figura 2 e descritos no Quadro 1.

Item	Descrição	Item	Descrição
1	Extrator Secundário	12	Rolo Tombador
2	Elevador	13	Cortador de Base
3	Extrator Primário	14	Rolo Levantador
4	Aleta de Levantamento	15	Rolo de Alimentação
5	Luzes	16	Caixa do Picador
6	Telas de Admissão de Ar	17	Ganchos de Reboque
7	Compartimento do Motor	18	Cesto
8	Cabine	19	Volante do Picador
9	Cortador de Pontas	20	Proteção da Carreta
10	Divisores/Rolos de Linha	21	Aba do Depósito
11	Orifício de Amarração

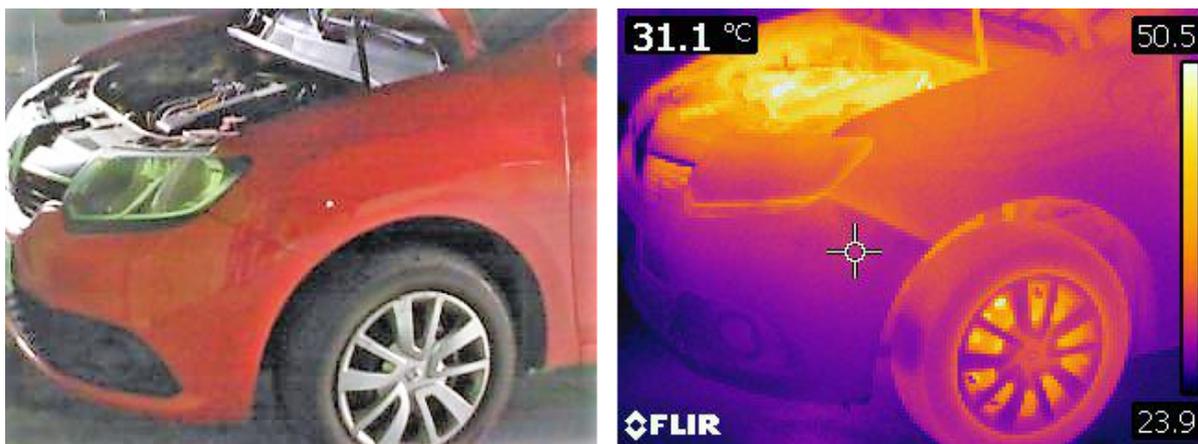
Figura 4 – Termografia

A termografia é uma técnica da manutenção preditiva, que possibilita a medição e visualização do calor emitido pelas superfícies das peças, sem a necessidade de contato físico, através da medição da intensidade de radiação infravermelha que é emitida pela superfície de qualquer objeto (SANTOS, 2018). Conforme ilustrado na Figura 4.

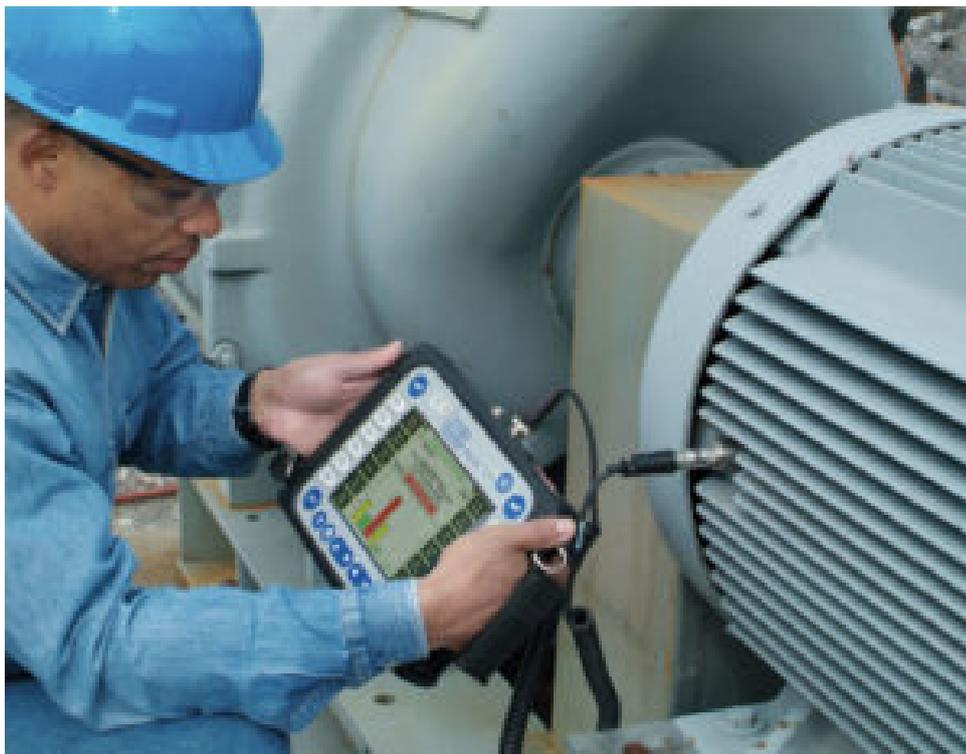
Figura 5 – Análise de vibração

A Figura 5 ilustra um modo de analisar a vibração de equipamentos rotativos. Com a utilização de aparelhos adequados, o técnico é capaz de verificar o índice de vibração do equipamento, que pode ser causada por desalinhamento ou empenamento do eixo, como também, a falta de lubrificação. O aparelho é capaz de medir a intensidade de vibração que o equipamento apresenta durante seu funcionamento, permitindo avaliar se está de acordo com as especificações do fabricante.

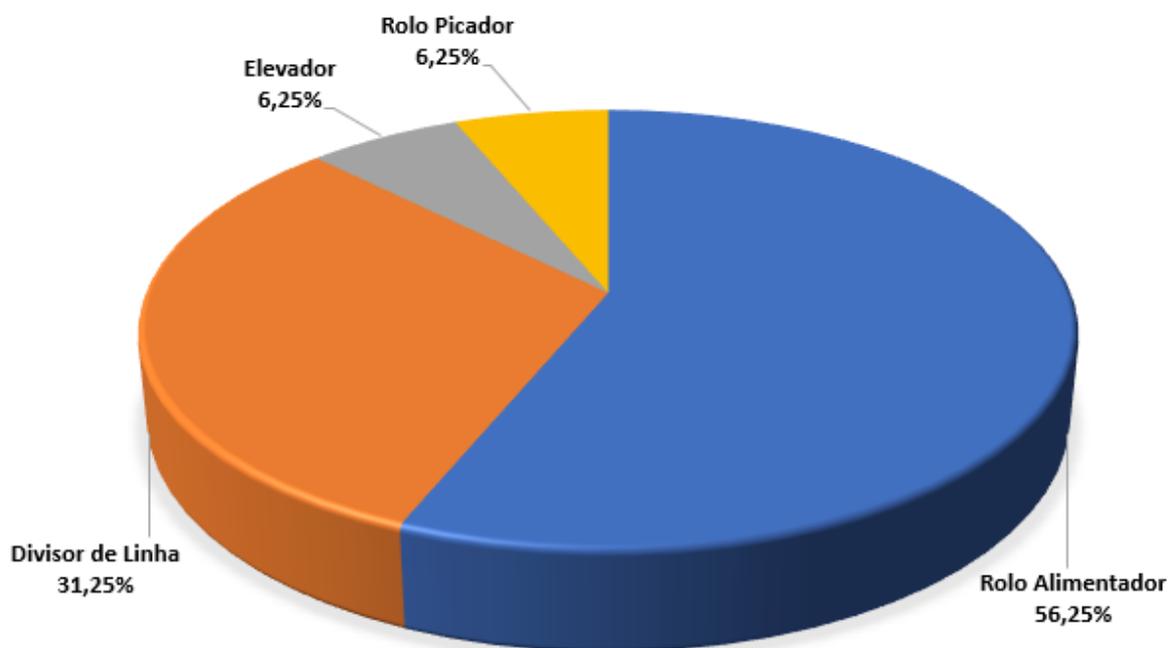
Figura 8 – Porcentagem de falhas

Na Figura 8, pode ser vista a distribuição do tempo de reparo em função do componente. Percebe-se predominância de falhas no Rolo Alimentador, com cerca de 56% do total.

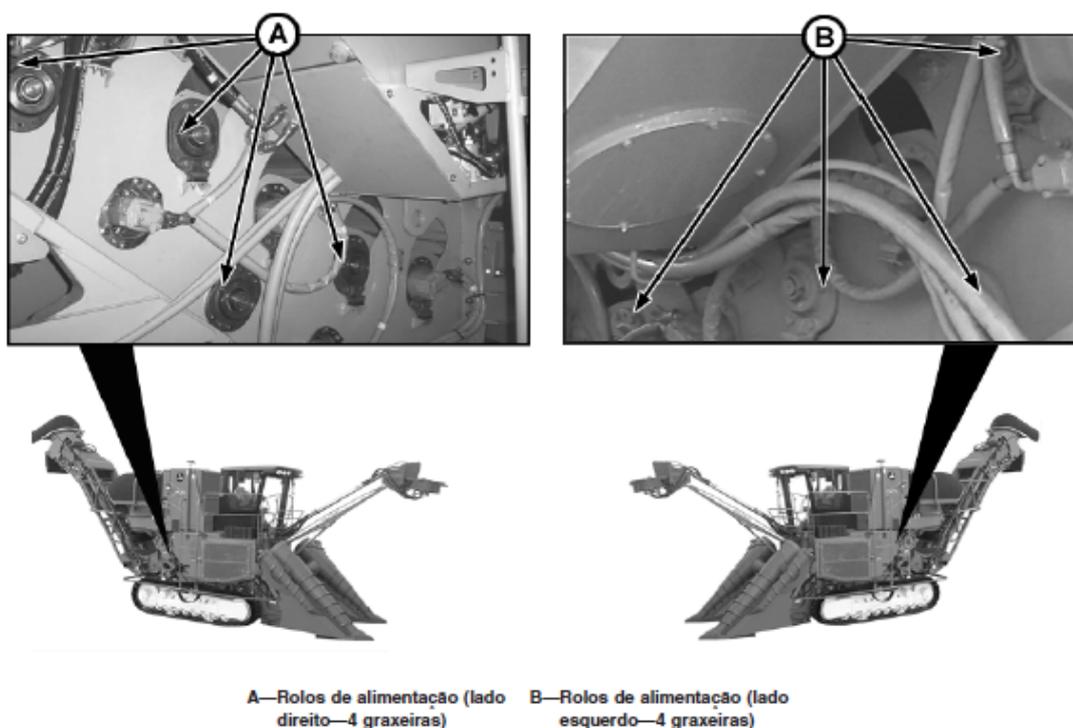
Figura 9 – Rolos alimentadores

A Figura 9 ilustra o posicionamento dos rolos alimentadores na colhedora de cana, destacado pelos pontos A e B, estes os quais tiveram maiores índices de falhas.

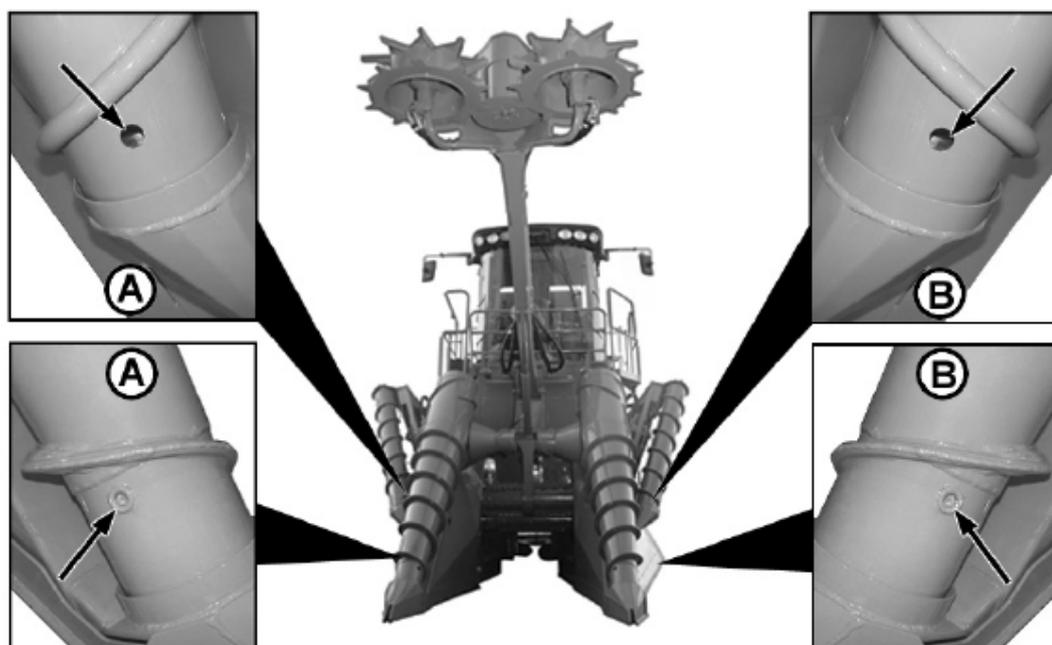
Figura 10 – Divisores de linha rolamentos de apoio

As Figuras 10 e 11 ilustram o componente divisor de linha, sendo os rolamentos de apoio e articulações, os itens com o segundo maior índice de falhas.

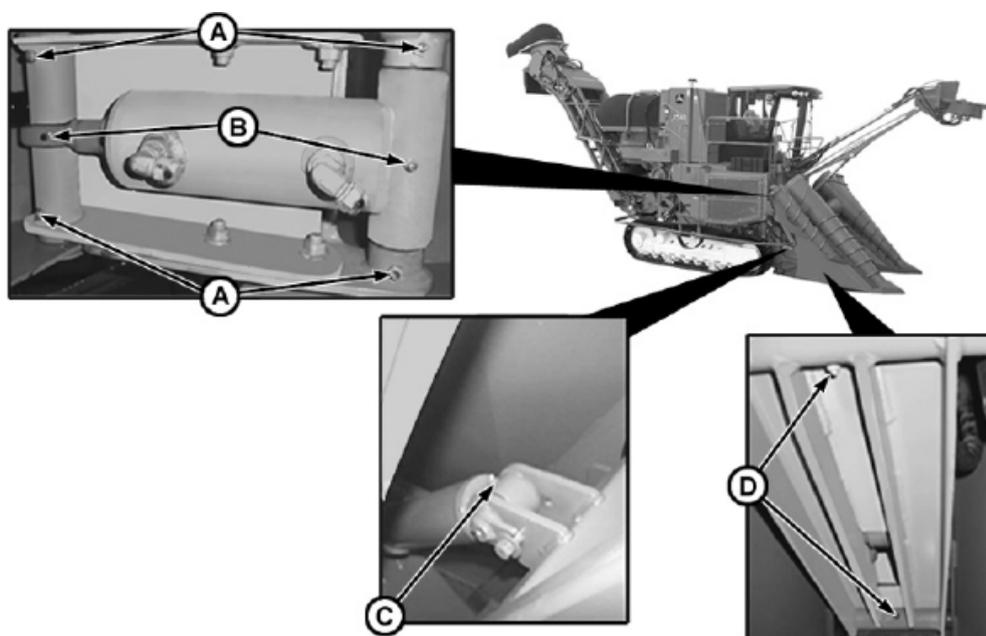
Figura 11 – Divisores de linha articulações

A—Balança de inclinação
(4 graxeiras em cada lado)

B—Cilindro de inclinação
(2 graxeiras em cada lado)

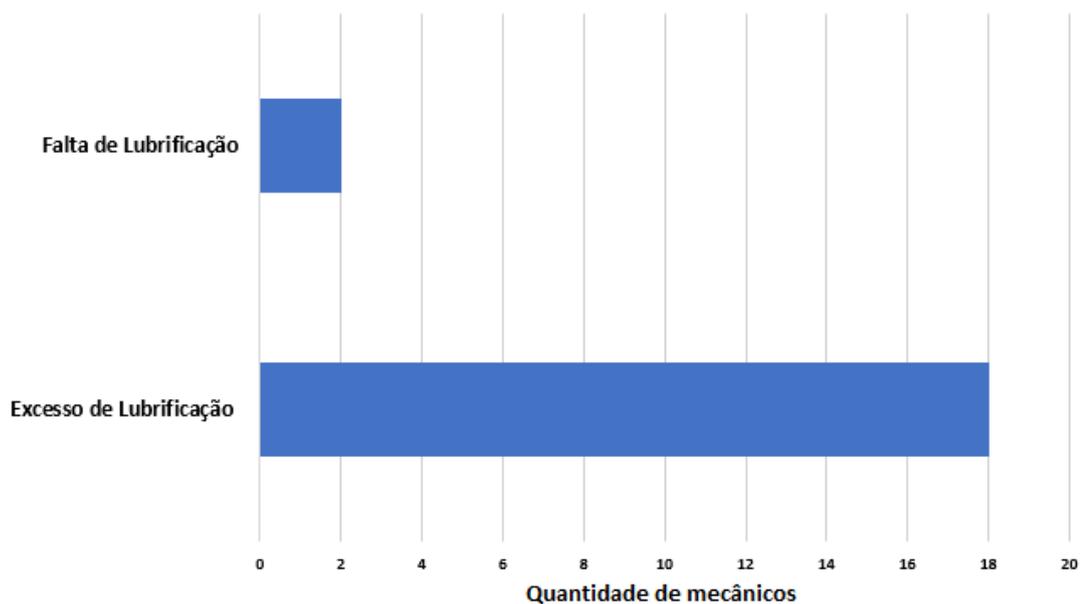
Figura 12 – Motivo de falhas

Os mecânicos relataram que na maioria das vezes, por volta de 80 %, tais falhas são provenientes do excesso de lubrificação, ou seja, o lubrificador excede a quantidade de lubrificante depositada no componente. O excesso de lubrificante por vir a romper a proteção dos rolamentos, contribuindo para a entrada de poluentes, afetando o funcionamento do componente e ocasionando a falha. A Figura 12 ilustra os motivos relatados nas respostas obtidas.

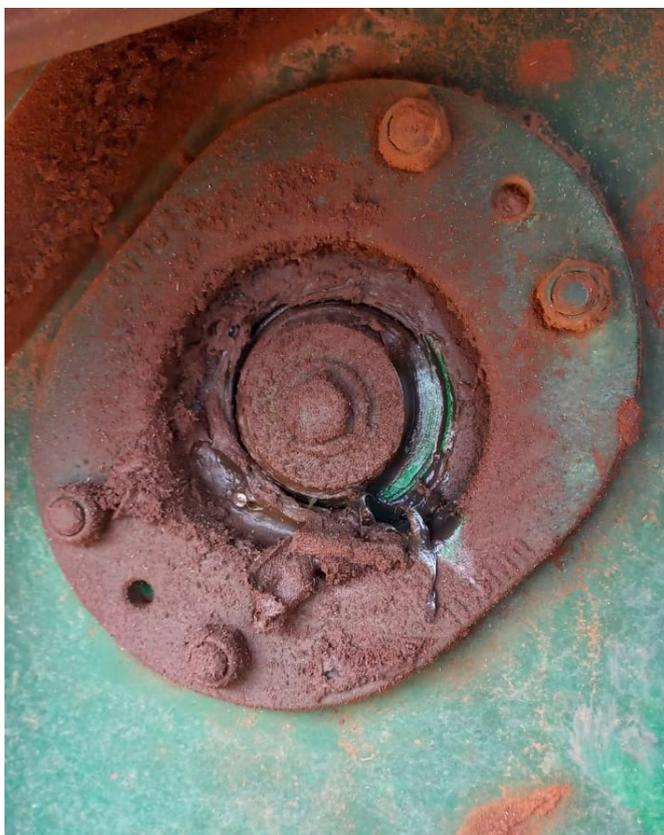
Figura 13 – Excesso de lubrificante

De acordo com a pesquisa relacionada ao excesso de lubrificante, a figura 13 ilustra o local em que o rolamento do rolo alimentador é instalado. Percebe-se o excesso de lubrificante depositado, como também a incrustação de poluição externa.

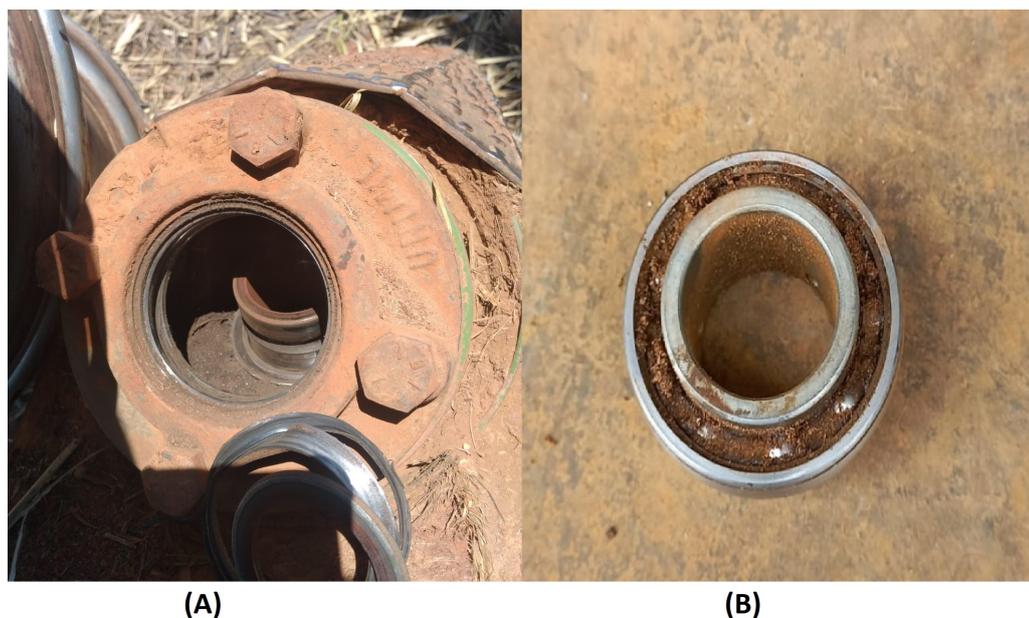
Figura 14 – Rolamento descartado

Pela Figura 14 é possível perceber a contaminação externa sobre o rolamento do rolo alimentador (B). Também é possível notar o rolamento do divisor de linha (A), o qual ocorreu falha por falta de lubrificante. Vale ressaltar que as colheitadeiras de cana costumam operar em ambientes com elevada quantidade de poeira, o que favorece a contaminação externas de poluentes.
