## **INFORMAÇÕES GERAIS DO TRABALHO**

**Título do Trabalho: Gestão da sub-bacia hidrográfica do Córrego do Ambrósio, Capitólio - MG**

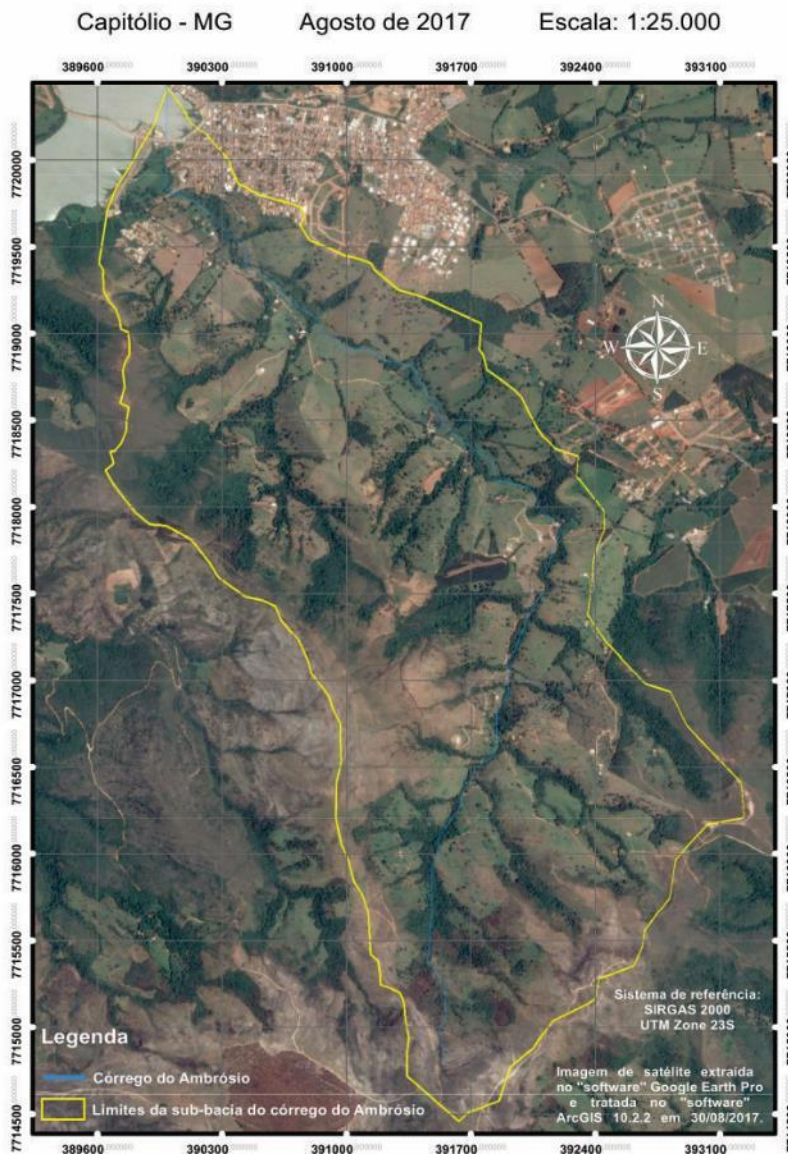
**Figura 1 – Imagem georreferenciada da sub-bacia**

A Figura 1 apresenta uma visão macro da sub-bacia do Ambrósio georreferenciada no mês de setembro de 2017 usando os softwares ArcGis e Google Earth, os mapas apresentados neste artigo foram gerados através do tratamento de imagens SRTM disponibilizados pelo Projeto Topodata do Instituto Nacional de Pesquisa Espaciais.

A sub-bacia apresenta área total de 953,17 hectares com estimativa de 40 nascentes perenes ou intermitentes. De forma geral, ocorre floresta nativa do bioma Cerrado remanescente nas margens do manancial e campo rupestre nos topos de morro. As nascentes e afluentes apresentam-se em ravinas com consideráveis profundidades, chegando a 4 metros de desnível em alguns pontos.

**IMAGEM DE SATÉLITE DA SUB-BACIA DO CÓRREGO DO AMBRÓSIO**

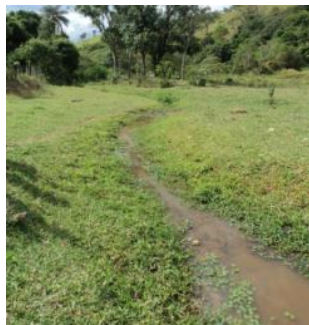
proteção hídrica encontram-se dominadas pela atividade pecuária. A Figura 2 apresenta o cenário de escassez de cobertura vegetal e da redução nível do córrego.

**Figura 2** – Curso da água no trecho mais degradado

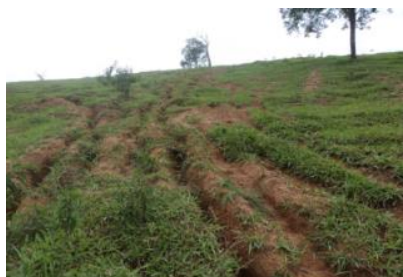
Na Figura 3 é possível identificar sulcos de drenagem profundos na pastagem em uma área de alta declividade, em alguns trechos da sub-bacia foi apontado no diagnóstico presença de grandes voçoroca<sup>5</sup>.

**Figura 3** – Área de pastagem com grandes sulcos de erosão e pouca cobertura vegetal

Uma das maneiras de evitar este tipo de problema, é técnicas de manejo do gado, que aumenta a produção da pastagem podendo evitar assoreamentos e diminui o escoamento superficial. Em terrenos de grande declividade, a construção de 'travesseiro' para a quebra de diminuição da velocidade da água, construção de 5 em 5 metros.
